# L'uso delle immagini nella sicurezza

## Quaderni della sicurezza

# SICURELLO.si E LA GRAFICA NELL'AMBITO DELLA FORMAZIONE

## Le immagini dell'insicurezza - Sicurello.no

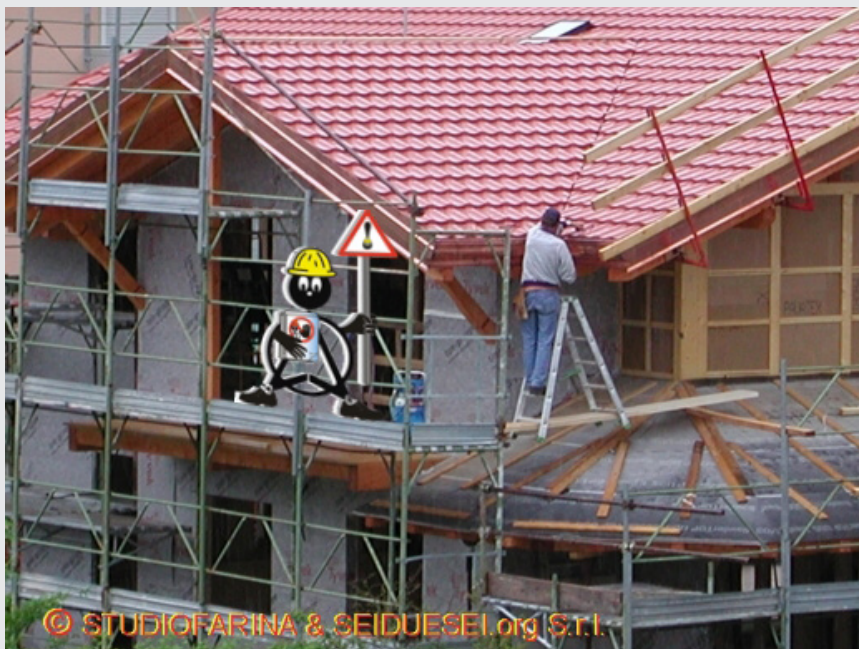
**In assenza di un ponteggio idoneo la fantasia si scatena con l'uso di tavole e listelli di legno come base di appoggio di una scala.**

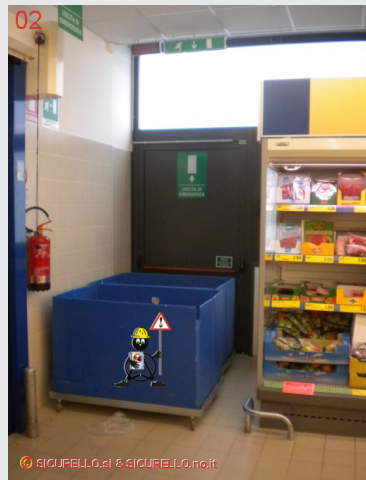
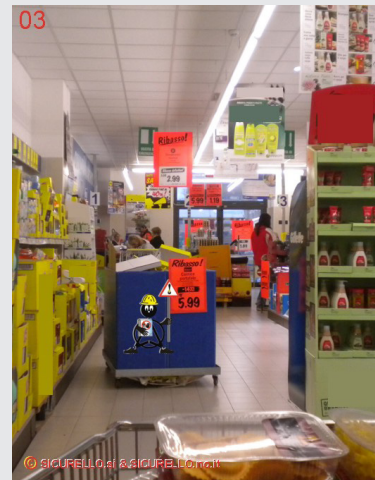
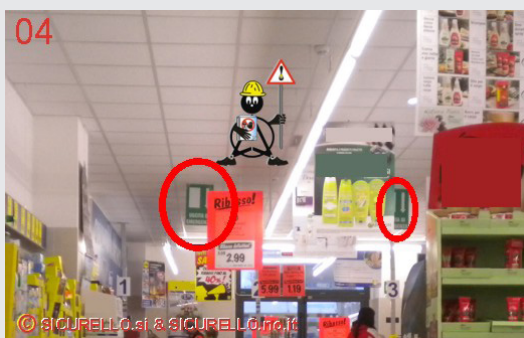
**PRIMO ESERCIZIO VISITATO** (Supermercato con prevalenza di alimentari - filiale di un gruppo presente a livello nazionale ed europeo). (Foto 01-02-03-04).

Da un primo giro si rileva che davanti a una delle uscite di sicurezza è presente un carrello che ostruisce l'uscita di sicurezza stessa (foto 01). Attendiamo alcuni minuti (magari il carrello era stato lasciato incustodito per poco tempo) e poi torniamo a verificare, ma la sorpresa è alle porte, i carrelli ora sono due e a questo punto l'uscita è totalmente impraticabile (foto 02).

Controlliamo le altre uscite – ne è presente una sull'angolo opposto, ma per raggiungerla si devono dribblare espositori, altri carrelli per la movimentazione dei prodotti lasciati incustoditi, nonché si devono attraversare le corsie delle casse (foto 03). I cartelli indicanti le vie di fuga sono mescolati a quelli dei prodotti esposti e di difficile percezione. (foto 03) In caso di emergenza è pertanto difficile poter lasciare i locali in modo corretto.

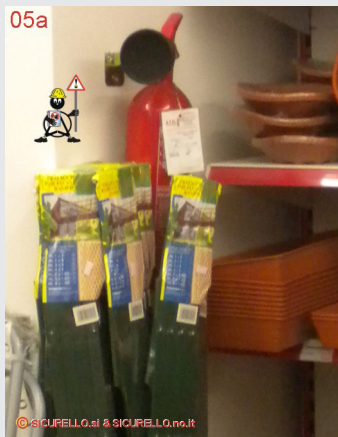
Appena entrati si nota che i corridoi sono particolarmente stretti e pieni di ogni genere di materiali, visto il periodo vi sono anche espositori con fuochi d'artificio senza nessuna indicazione relativa alla pericolosità e direttamente a contatto con il pubblico.

Gli estintori sono presenti, ma di difficile accesso: generalmente sono agganciati alle pareti e poi ricoperti dai prodotti in vendita. Nella foto uno di quelli più accessibili (foto 05a). Il negozio è molto frequentato e pertanto cerchiamo di limitare il numero di fotografie, ma alcune informazioni risultano subito evidenti: l'ultima verifica degli estintori è stata fatta il giorno 8 ottobre 2009, ovvero oltre 14 mesi prima (foto 05b).

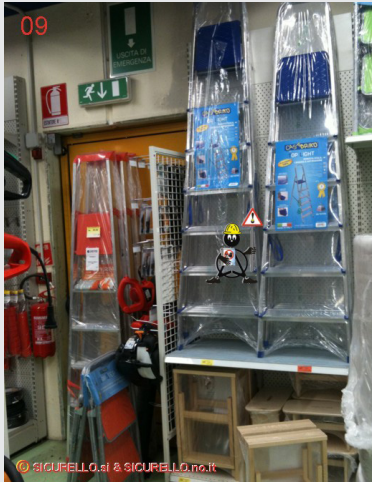
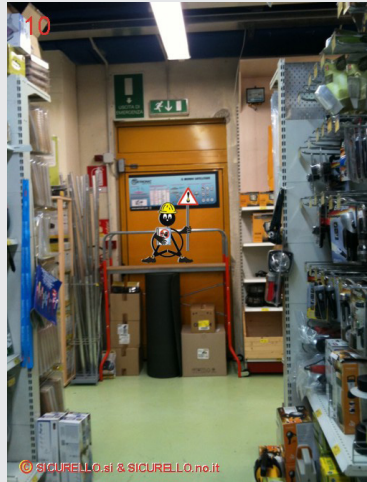
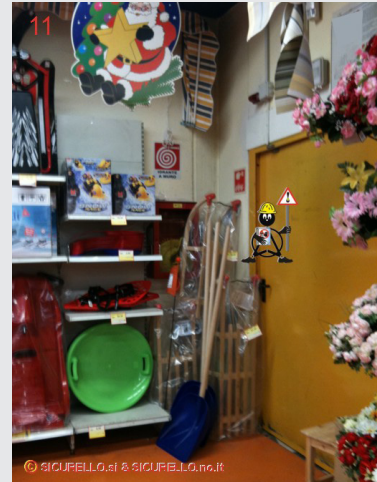
**TERZO ESERCIZIO VISITATO** (Negozio di bricolage - filiale di un gruppo di oltre 20 negozi presenti nel nord/est). (Foto 09-10-11).

Anche in questo caso si rileva che i corridoi risultano ingombri di materiali esposti e/o accatastati. Gli estintori sono in genere mimetizzati dietro a materiali esposti e le uscite di sicurezza sono totalmente inagibili. Ad esempio, nella foto 10 si rileva come l'estintore sia totalmente inaccessibile, così come risulta impossibile utilizzare l'uscita di sicurezza o accedere al pulsante di allarme. Nella foto 11 si evidenzia come per poter accedere all'idrante a muro sia necessario rimuovere slitte, pale per la neve ed altri oggetti.

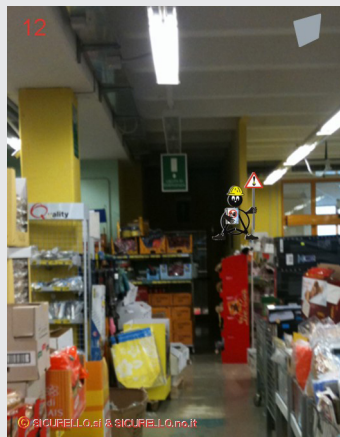
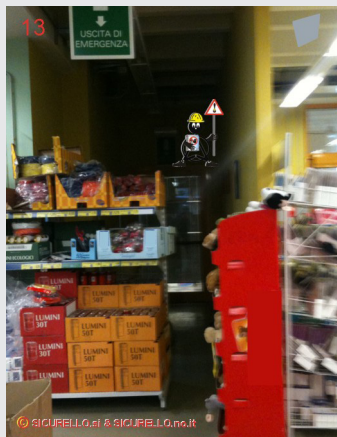
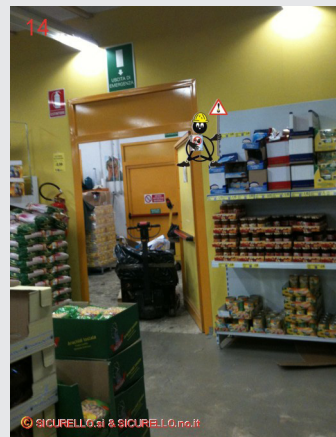
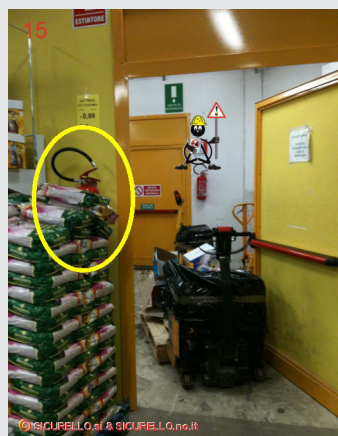
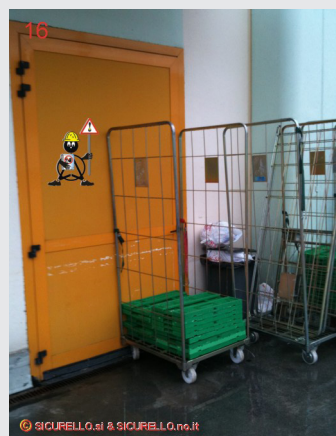
**QUARTO ESERCIZIO VISITATO** (Supermercato con prevalenza di alimentari - filiale di un gruppo presente a livello nazionale ed europeo). (Foto 12-13-14-15-16). Tre uscite di

sicurezza presenti: La prima risulta parzialmente bloccata da scaffali posizionati in maniera stabile ed espositori temporanei di merce (scatoloni sovrapposti con rischio ribaltamento ed ulteriore ostruzione della via di fuga) (foto 12-13); la seconda passa attraverso il magazzino e dalla foto si rileva l'abitudine a lasciare i transpallet sul percorso impedendo l'eventuale utilizzo dell'uscita di sicurezza – da notare che la situazione illustrata è rimasta invariata per oltre 30 minuti (foto 14); la terza uscita di sicurezza era accessibile dall'interno, ma poi all'esterno si è rilevato il posizionamento di carrelli davanti alla medesima con difficoltà di eventuale apertura a spinta. In questo caso si fa notare che sulla porta non vi è nessuna indicazione di “uscita di emergenza – non ostruire” o similare (foto 16).

Per quanto riguarda gli estintori essi sono risultati essere parzialmente mascherati dai prodotti esposti (foto 15).

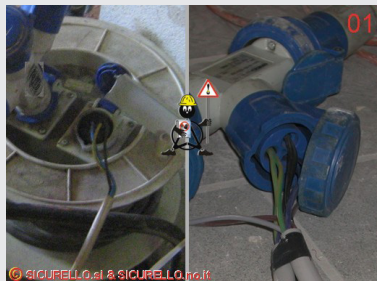
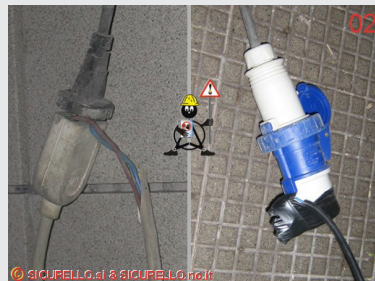
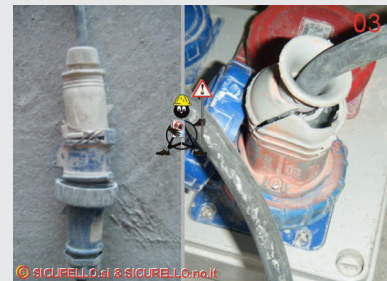
Ed eccoci alle foto di oggi dove l'unica osservazione che può essere fatta riguarda l'elevato rischio di elettrocuzione per gli operatori:

Foto 01 e foto 02: In mancanza di spine elettriche ci si adatta ad inserire i singoli conduttori nelle prese, si rileva anche l'utilizzo di prese non idonee (foto 2).

Foto 05: Parte destra: "Ciabatte" e adattatori di tipo domestico, che vengono utilizzati in modo continuativo e scorretto all'interno del cantiere (come aggravante va notato anche lo stato di manutenzione dei vari componenti).

Foto 05: Parte sinistra: Due i rilievi, il primo riguarda la multipresa che risulta essere danneggiata e riparata in modo insensato, il secondo si riferisce alla derivazione fatta per sdoppiare la linea elettrica.

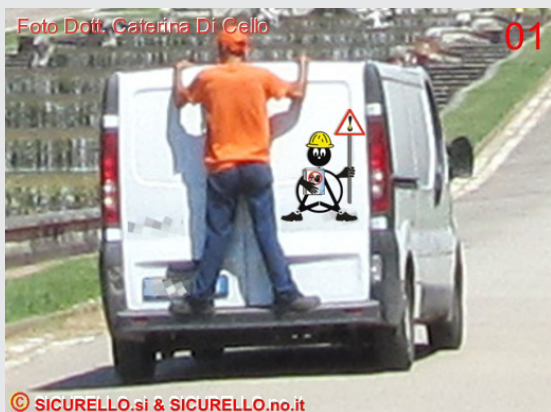
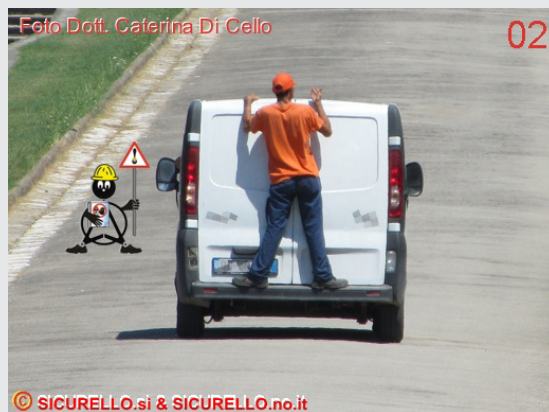
A volte è capitato di vedere persone trasportate sul cassone di un furgone, una prassi scorretta e disgraziatamente abbastanza comune in certi ambienti di lavoro.

Ma se il cassone non c'è? Ecco quale può essere il risultato.

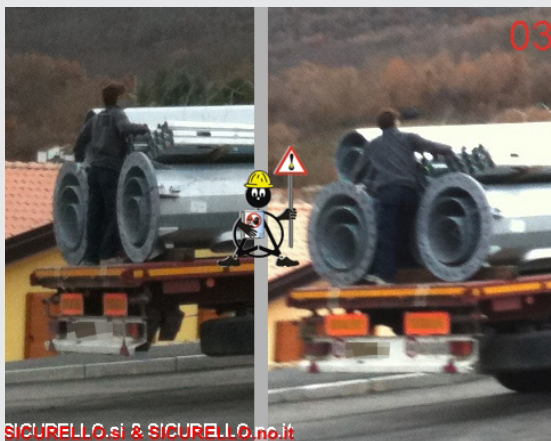
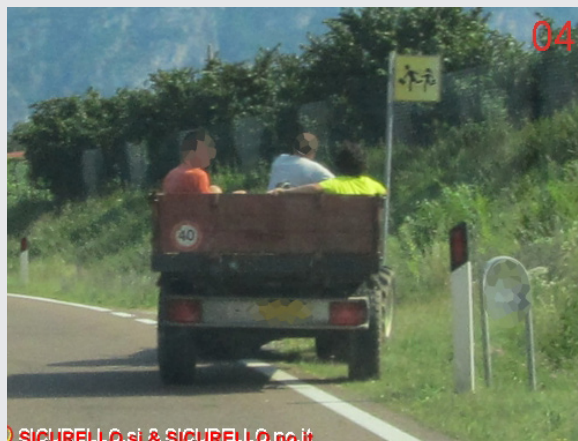
Qualcun altro invece preferisce farsi trasportare direttamente sul pianale di un bilico (nella situazione documentata nella foto 03 l'autista non sapeva neppure di aver un'ospite a bordo). Ed infine il “giro turistico” nel cassone del trattore.

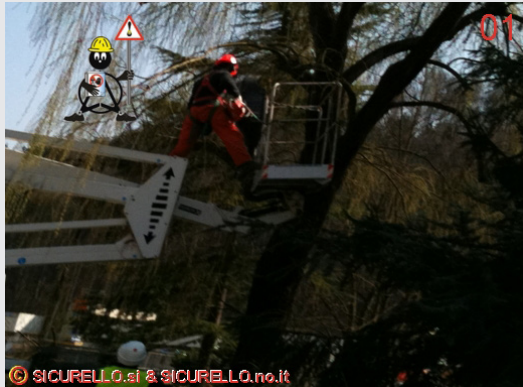
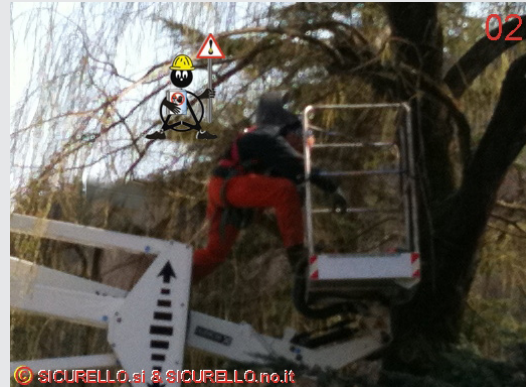
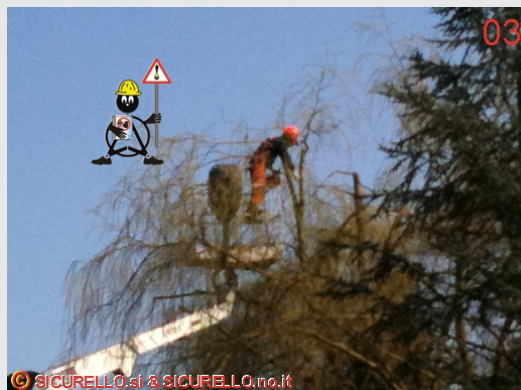
### *LAVORI DI POTATURA ALBERI: QUANDO CI SI SENTE TROPPO SICURI*

I lavori di potatura comportano abitualmente la necessità di potersi muovere in tutte le direzioni. La presenza dei rami – siano essi da potare o da mantenere – rende però poco agevole l'attività.

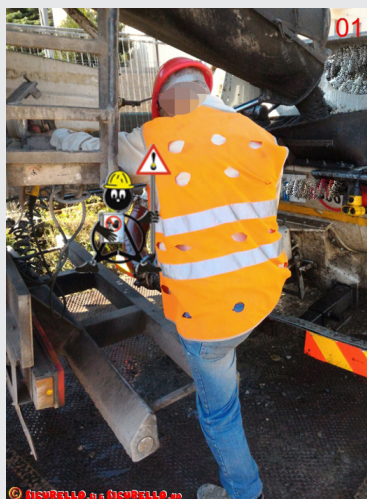
- una serie di sforbiciate e l'areazione naturale è garantita.

La visibilità e la conformità dell'indumento un po' meno.

Ricordiamo che il datore di lavoro ha l'obbligo di mantenere in efficienza i DPI, assicurandone le condizioni d'igiene, mediante la manutenzione, le riparazioni e le sostituzioni necessarie e secondo le eventuali indicazioni fornite dal fabbricante.

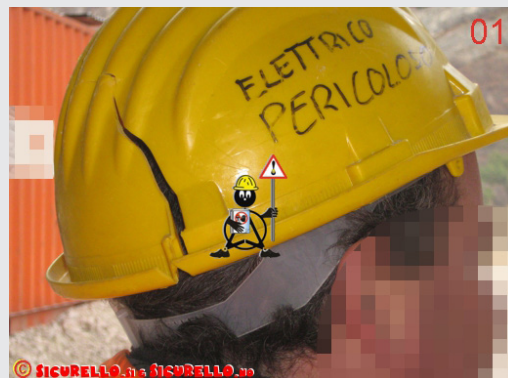
La prima fotografia ci mostra un lavoratore che indossa un casco palesemente danneggiato, non serve certo ricordare che dopo una forte sollecitazione meccanica l'elmetto deve essere sostituito. Ed in questo caso la sollecitazione è più che evidente.

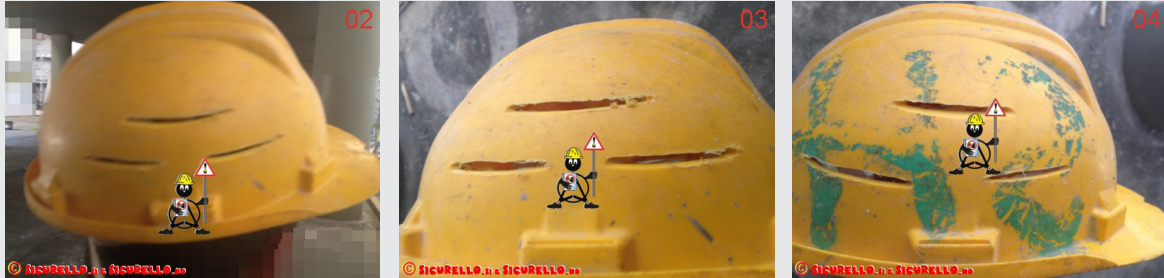
Nelle restanti immagini vediamo invece un intervento volontario effettuato su un paio di caschi.

Il sistema di “aerazione naturale” è stato creato direttamente in cantiere mediante l’utilizzo di un flex (smerigliatrice). Probabilmente l’obiettivo è stato raggiunto, ma altrettanto probabilmente in caso di forte sollecitazione meccanica, ad esempio a seguito della caduta di un oggetto dall’alto, la protezione è totalmente inefficace.

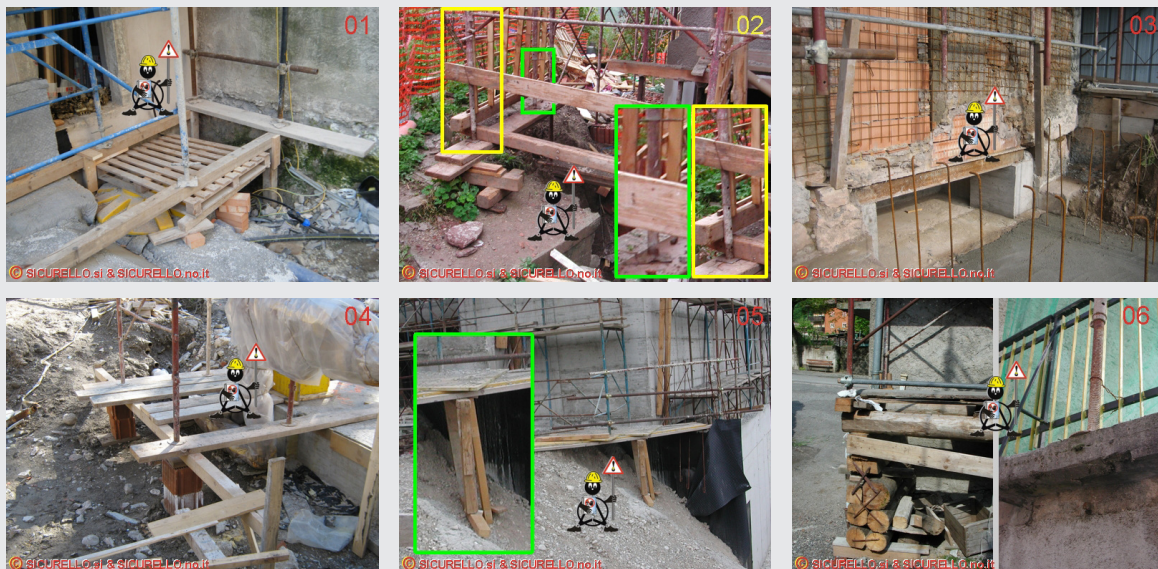
Ecco allora una sequenza di immagini dalle quali risulta evidente la parziale o totale assenza degli elementi normativi richiesti.

Foto 02: l'esecutore del ponteggio, oltre alla realizzazione di un "castello di carte", al posto di basette regolabili ha utilizzato l'elemento superiore di un puntello da solaio.

Foto 06 - lato destro: il ponteggio è stato appoggiato su una struttura notevolmente deteriorata con rischio cedimento.

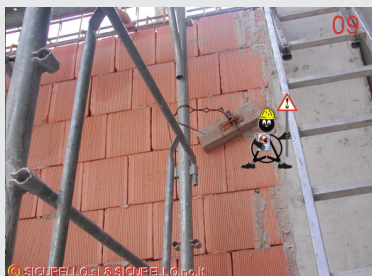
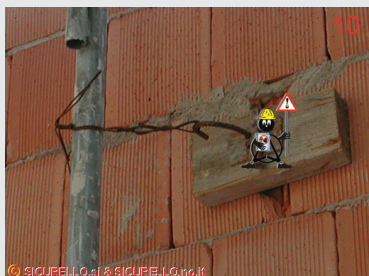
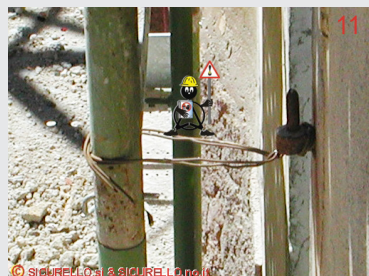
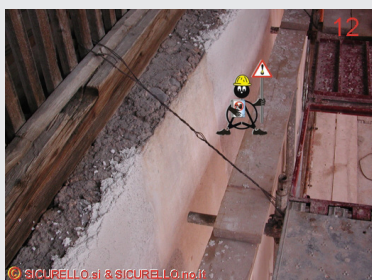
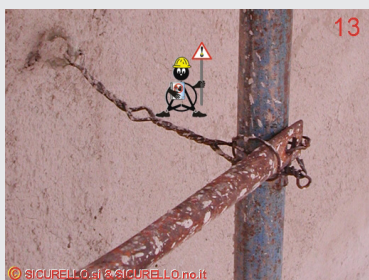
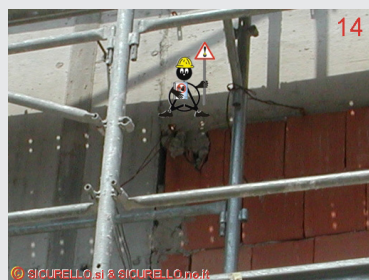
Naturalmente gli ancoraggi devono soddisfare specifiche caratteristiche atte a garantire la stabilità del ponteggio, nonché la resistenza e la durata nel tempo dell'ancoraggio stesso. Ritengo non serva precisare che il "filo di ferro" non possiede le caratteristiche necessarie di resistenza, durata, stabilità.

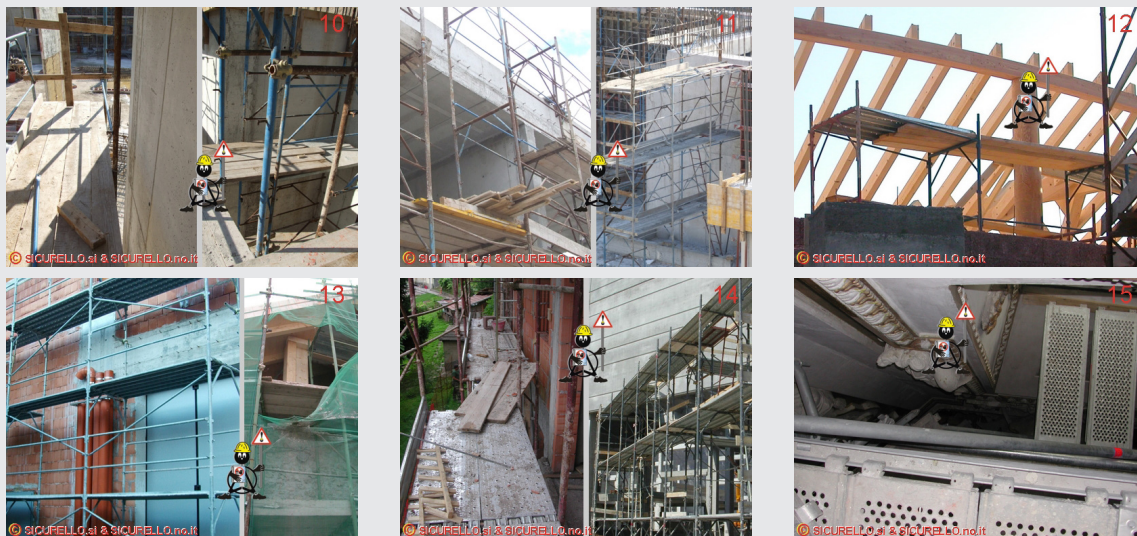
**Foto 01:** “classica” (purtroppo) situazione nella quale qualche operatore rimuove il parapetto del ponteggio per introdurre materiali all’interno dei locali dell’edificio, la stessa situazione viene riproposta anche nella foto 05 lato sinistro.

**Foto 02:** in sostituzione o completamento dei parapetti previsti normativamente e facenti parte della normale dotazione del ponteggio, vengono posti in opera dei pallet di legno che dal punto di vista della tenuta non svolgono la stessa funzione del parapetto regolare.

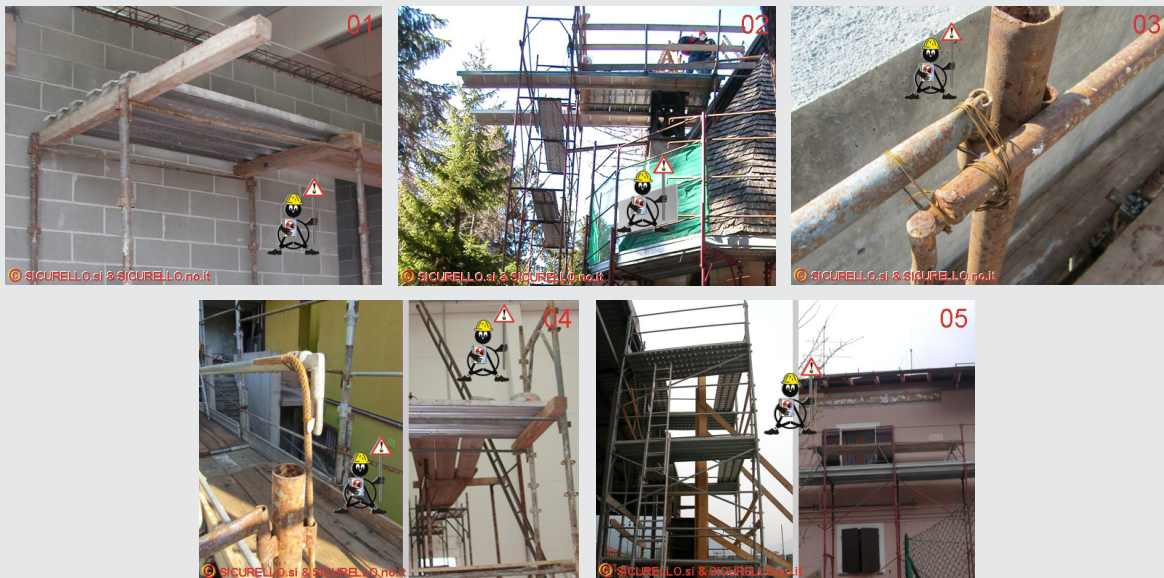
Fermo restando che tutti i ponteggi presentano svariati aspetti di mancato rispetto normativo, analizziamo in dettaglio alcuni degli aspetti rilevati.

**Foto 01 - foto 04 lato destro:** Il supporto dei piani di lavoro viene eseguito posando due “morali” sui correnti dei parapetti. Una pratica che può portare al cedimento degli occhielli di supporto dei correnti stessi con crollo del piano di lavoro.

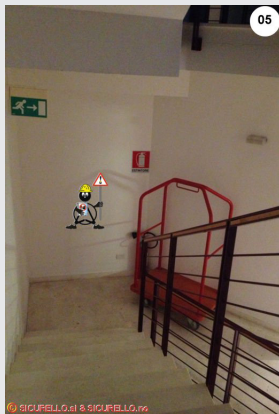
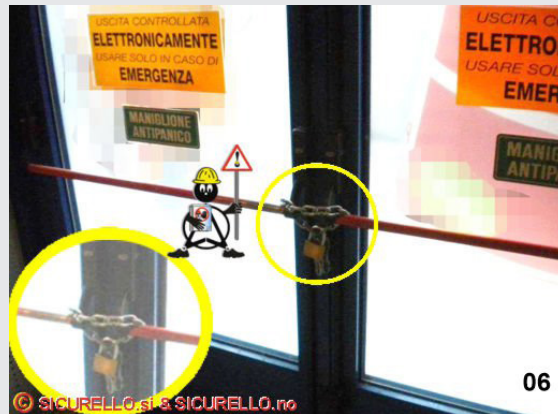
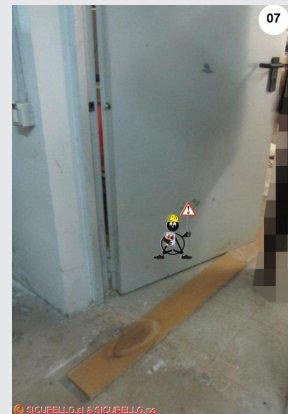
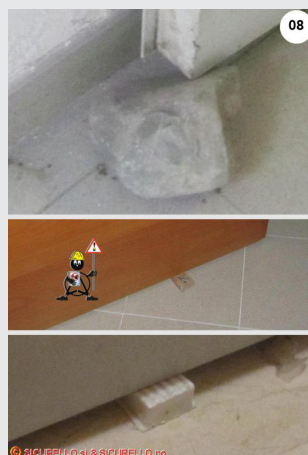
Nella foto 06 l'uscita di emergenza di un negozio è bloccata da catena e lucchetto. Generalmente tale accorgimento viene utilizzato in orario di chiusura dei negozi per impedire una facile apertura della porta dall'esterno, ma quando il negozio è aperto catena e lucchetto dovrebbero essere rimossi. Come vediamo dall'immagine ciò non sempre avviene.

Le foto 07, 08 e 09 ci mostrano invece alcuni - poco canonici, ma molto usuali - metodi di fermo in apertura delle porte antincendio, si va dai classici cunei in legno o plastica, all'utilizzo di sassi o tavole di legno, fino ad arrivare a sistemi più complessi (foto 5). Non serve dire che in questo modo si rendono inefficaci i compartimenti antincendio ed inoltre – in alcuni casi - si creano ostacoli sui percorsi di esodo con notevole rischio di inciampo e caduta da parte di utenti e/o dipendenti delle strutture.
